工事思い出アルバム

工事内容 屋根・外壁・その他塗装工事

有限会社 シャイン

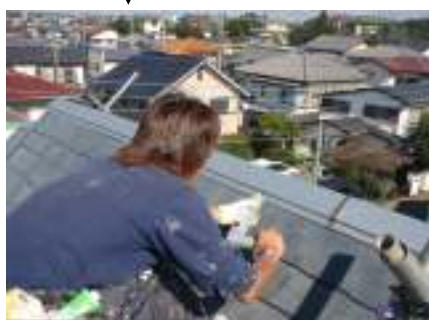
【接部・釘頭シーリング】

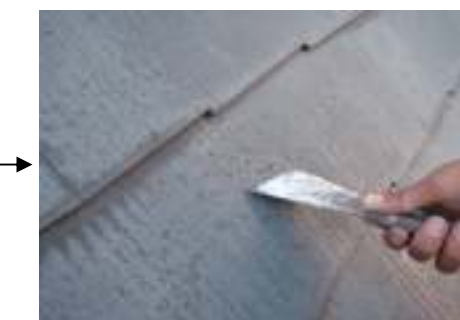
【浮き塗膜ケレン】

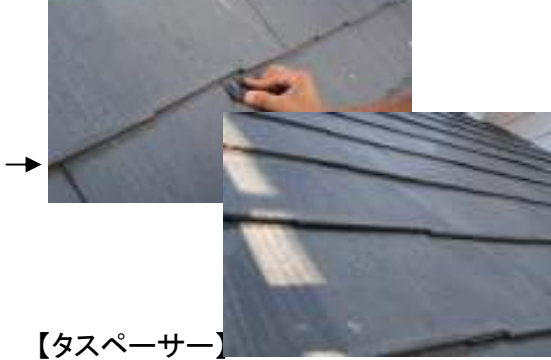
【タスペーサー】

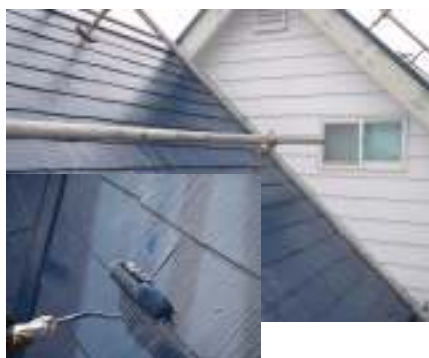
【上塗り(ファイン4Fベスト)】

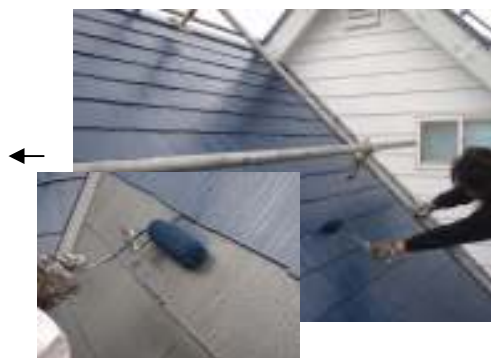
【中塗り(ファイン4Fベスト)】

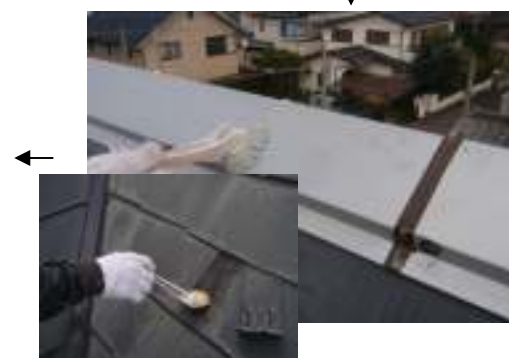
【板金部錆止め・雪止裏、下塗り】

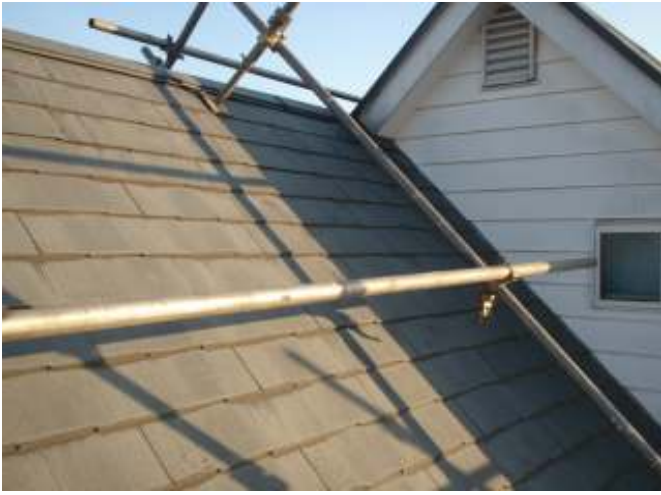
施工前

※既存の塗膜の状態があまり良くなかったため見積外でも出来る限り下地の補修や下処理を行いフッ素樹脂の性能を最大限に発揮出来るよう施工しました。

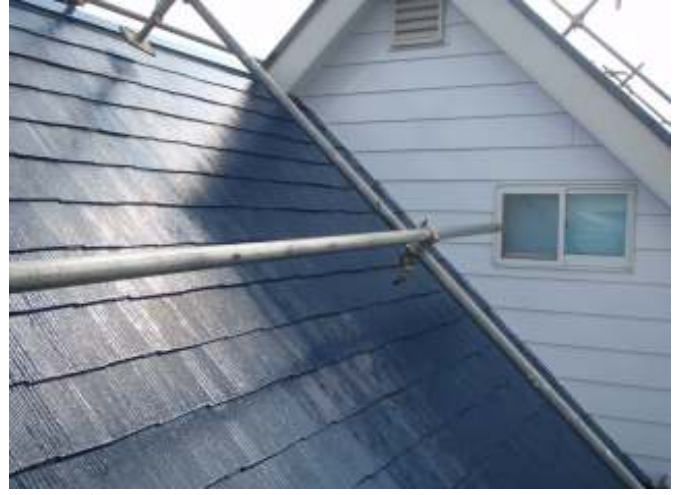
施工後

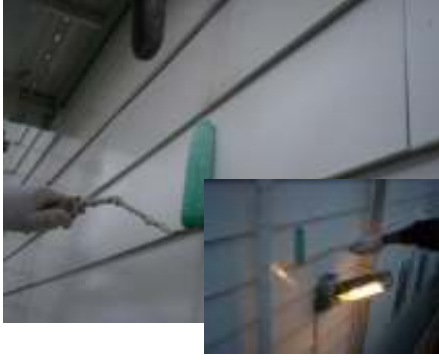
【下塗り(マイルドシーラーEPO)】

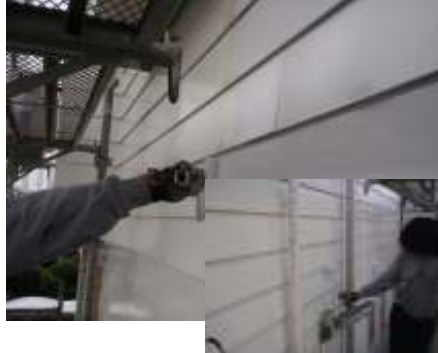
【中塗り(クリーンマイルドシリコン)】

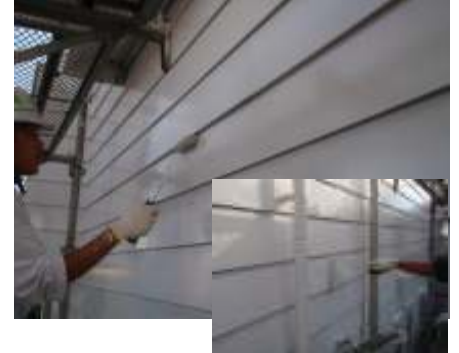
【上塗り(クリーンマイルドシリコン)】

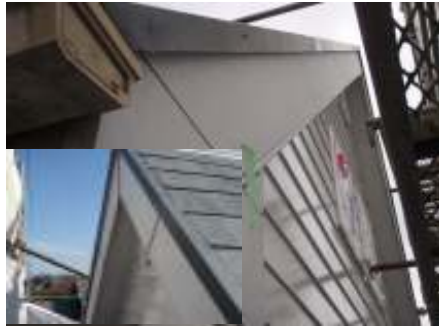
【窯業系破風材張り】

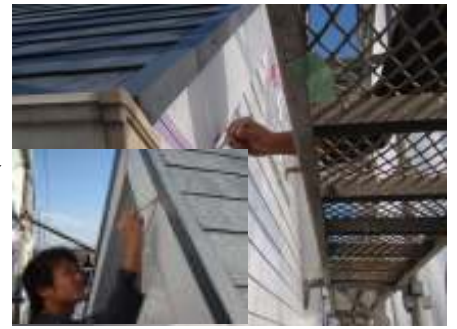
【目地部シールプライマ塗布】

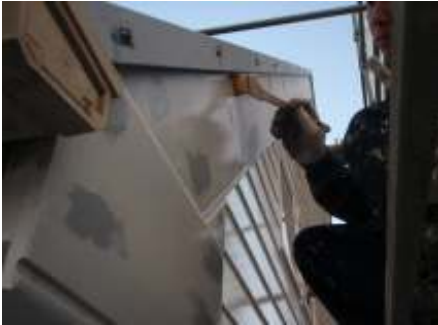
【下塗り(マイルドシーラーEPO)】

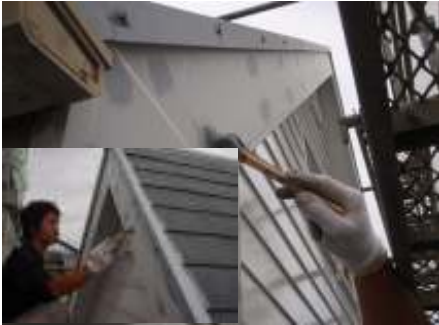
【釘頭 防錆処理】

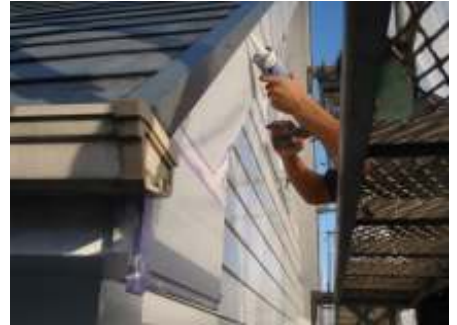
【シーリング】

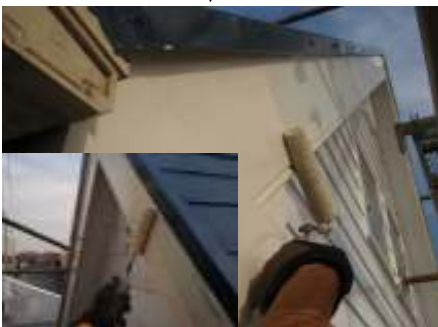
【中塗り(クリーンマイルドシリコン)】

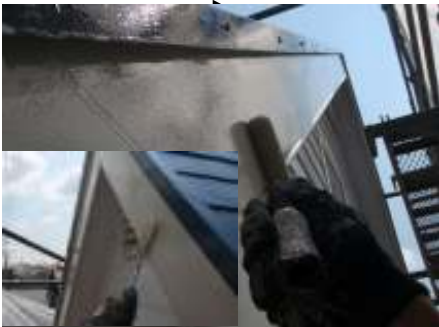
【上塗り(クリーンマイルドシリコン)】

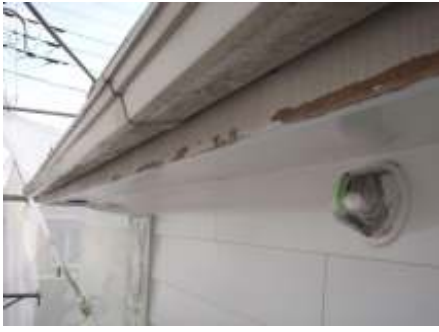
【破風板塗膜劣化部 剥離】

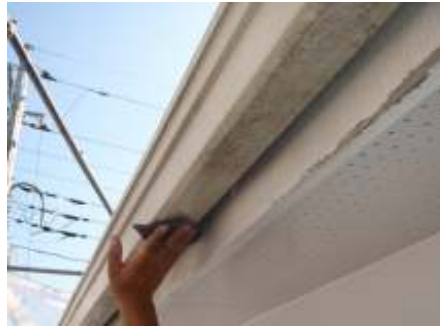
【雨樋ケレン】

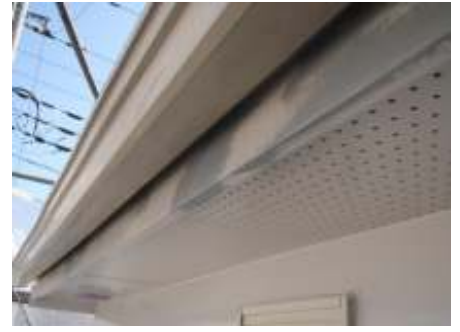
【破風板下塗(ファインプライマー)】

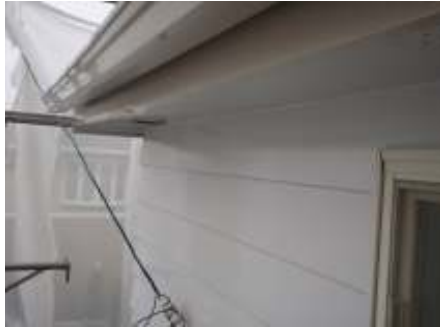
【上塗(クリーンマイルドシリコン)】

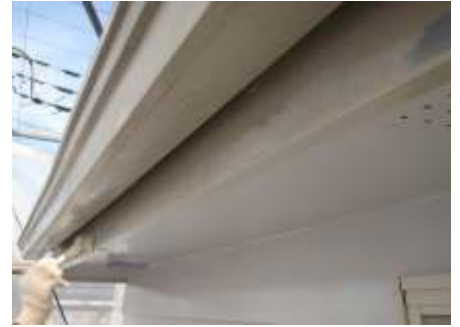
【中塗(クリーンマイルドシリコン)】

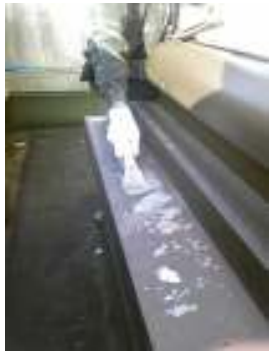
脆弱塗膜剥離

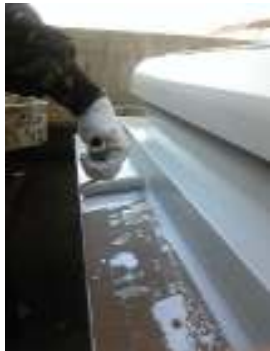
錆止め
